PRO ARTE HANNA JUNG MIGDAŁSKA ARCHITEKTURA I KONSERWACJA ZABYTKÓW 00-172 Warszawa, ul. Działka 15 m 24 tel.: (0-22) 6355533, tel.kom.: 601 949 404, e-mail: hanna.jung@proarte.pl	
OBIEKT: CYTADELA - BRAMA BIELAŃSKA WARSZAWA	
OPRACOWANIE: REMONT ELEWACJI	Nr rysunku: Z-7
TEMAT RYSUNKU: STAN ZACHOWANIA - ZNISZCZENIA WIDOK: ŚCIAN KLATKI SCHODOWEJ PLN-ZACH	Skala: 1:50
BRANŻA: ARCHITEKTURA	Podpisz: <i>Hanna Jung Migdałska</i>
AUTORZY OPRACOWANIA: arch. Hanna Jung Migdałska upr. bud. ST-138/88; zaśw. konserw. 3/09/95	PH: <i>Hanna Jung Migdałska</i>
arch. Helena Dzieduszycka techn. Anita Kaproni	zarysowania.dwg
Janusz Kaproni	Data: 11-2006

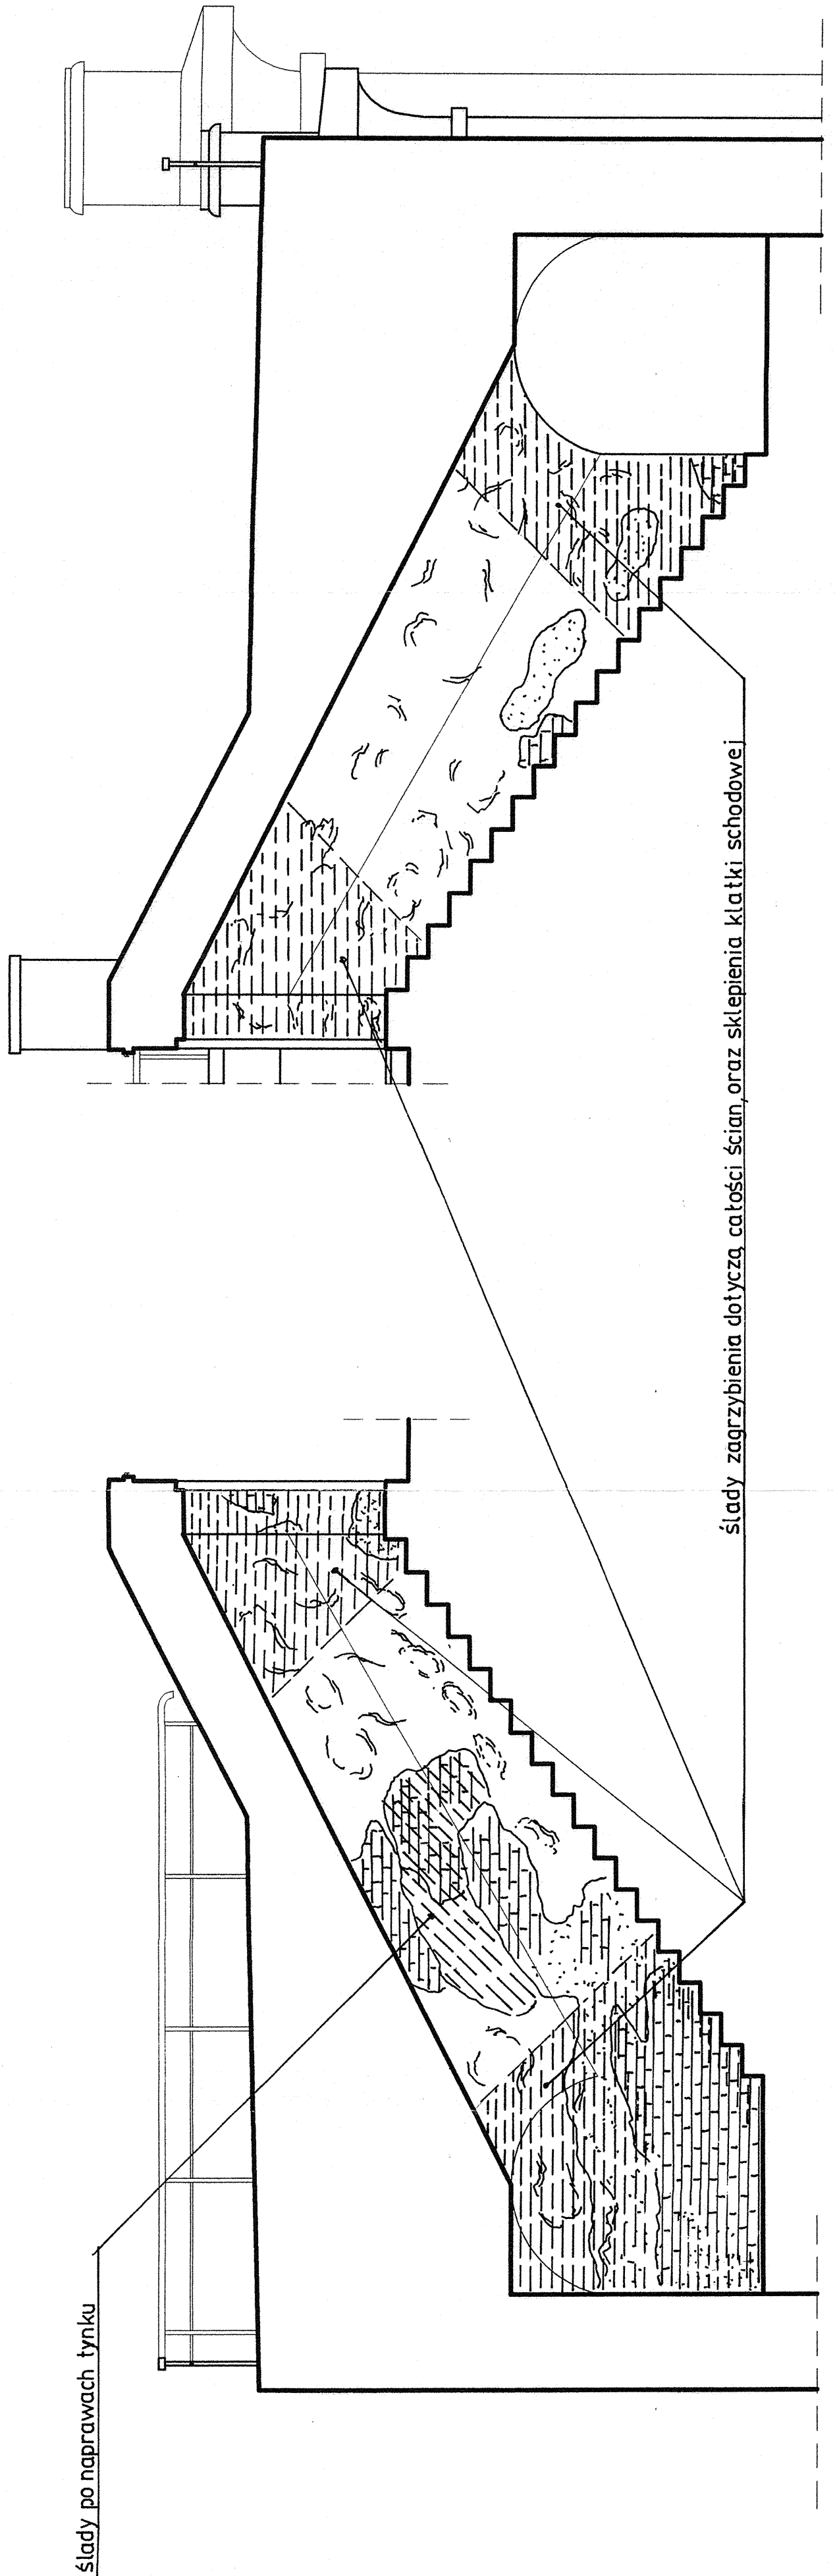
ślady po naprawach tynku

ślady zagrzybienia dotyczą całości ścian, oraz sklepienia klatki schodowej
