PRO ARTE HANNA JUNG MIGAŁA ARCHITEKTURA I KONSERWACJA ZABYTKÓW 00-727 Warszawa, ul. Długa 15 m. 2A tel. (0-22) 638553, e-mail: h.jung@proarte.pl	
OBIEKT: CYTADELA - BRAMA BIELAŃSKA Warszawa	Nr rysunku: Z-4
OPRAĆCOWANIE: REMONT ELEWACJI TEMAT RYSUNKU: STAN ZACHOWANIA - ZNISZCZENIA WIDOK ELEWACJI PŁD-WSCH I PŁN-ZACH	Skala: 1:50
BRANŻA: ARCHITEKTURA AUTORIZACJA OPRACOWANIA: arch. Hanna Jung Migała upr. bud. 57138/86, zaśw. konserw. 369/95	Podpis: <i>Hanna Jung Migała</i> arch. Helena Działoszka techn. Anita Kąproń
Data: 11-2006

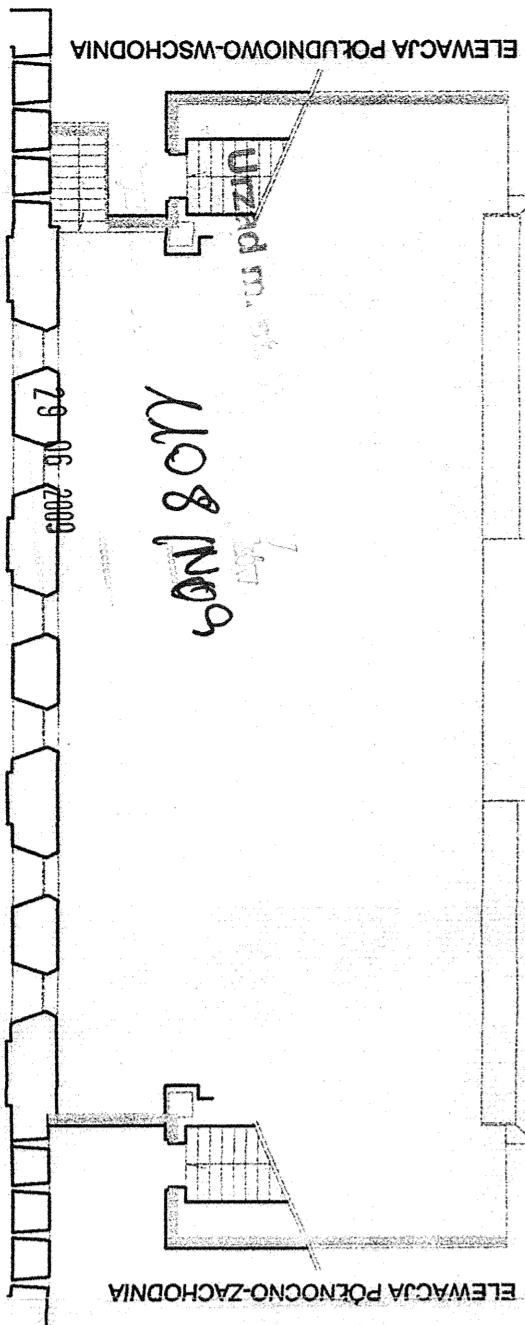
SCHEMAT PIĘTRA (TARASU)

- TYNKI W CAŁKOWITEJ DESTRUKCJI
- UBYTKI TYNKU
- UBYTKI TYNKU Z WIDOCZNYM LICEM CEGEY
- ZŁUSZCZENIA TYNKU
- ŚLADY ZAGRZYBIENIA
