PRO ARTE HANNA JUNG MICAŁA ARCHITECTURA I KONSERWACJA ZABYTKÓW 00-172 Warszawa, ul. Długa 15 m.22 tel.: (0-22) 655533, telkom.: 601 949 404, e-mail: biuro.proarte@poczta.onet.pl	
OBIEKT: CYTADELA - BRAMA BIELAŃSKA Warszawa	
OPRACOWANIE: REMONT ELEWACJI	
TEMAT RYSUNKU: STAN ZACHOWANIA - ZNISZCZENIA WIDOK ŚCIAN KLATKI SCHODOWEJ PŁD-WSCH	
BRANŻA: ARCHITECTURA	
AUTORYZACJA: arch. Hanna Jung Micałala upr. bud. 57338/98, zaśw. konserw. 309/95	
arch. Helena Dziełuszycka	
techn. Anita Kaproni Janusz Kaproni	
spr. arch. Mariola Anna	
Nr rysunku: Z-8	Skala: 1:50
Plik: brama_zniszczenia.dwg	
Data: 11-2006

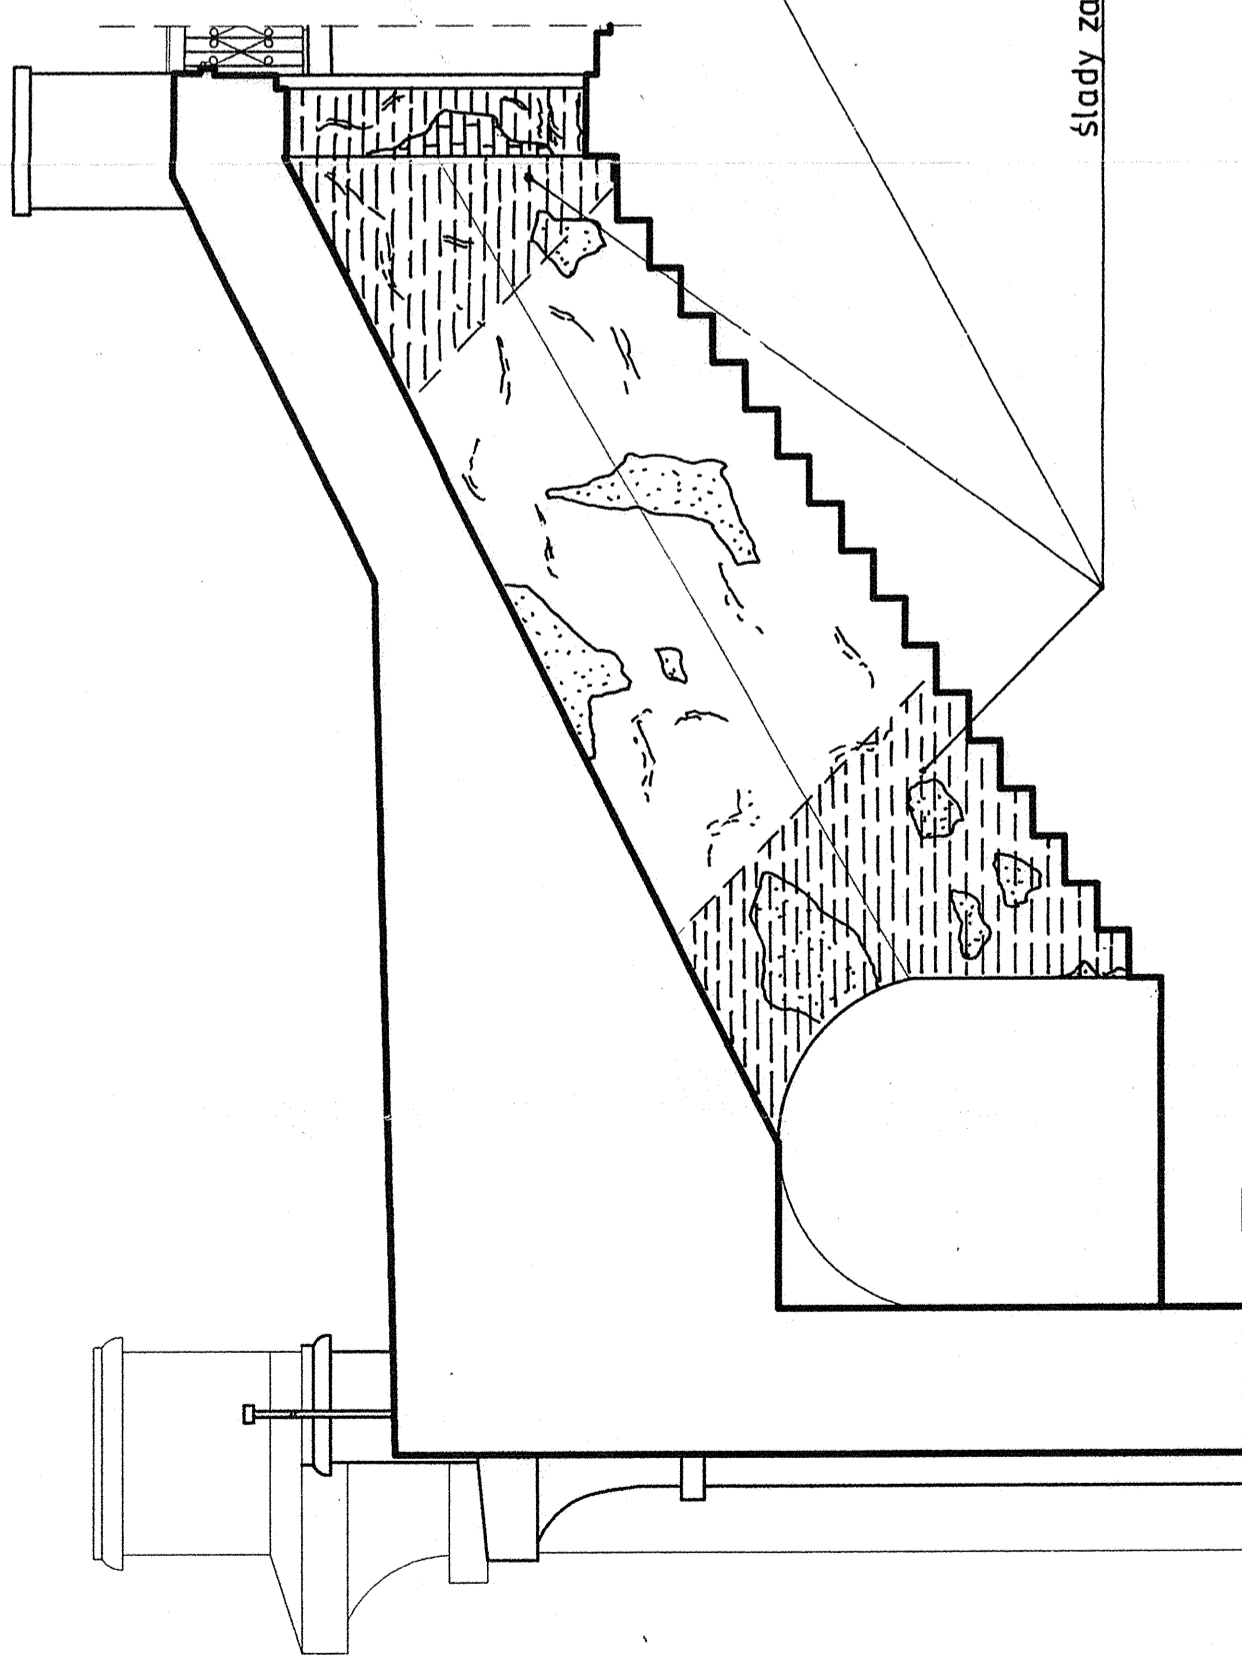
WIDOK ŚCIANY PÓLNO-CNO-ZACHODNIEJ KLATKI SCHODOWEJ PŁD-WSCH skala 1:50

ślady zagrzybenia dotyczą całości ścian, oraz sklepienia klatki schodowej
