SCHEMAT PARTERU

<b>PRO ARTE</b> HANNA JUNG MŁODALSKA ARCHITECTURA I KONSERWACJA ZABYTKÓW 00-772 Warszawa, ul. Długa 15 nr 24 tel.: (022) 6555533, tel.kom.: 601 99 404, e-mail: biuro.proarte@poczta.onet.pl	
OBIEKT: <b>CYTADELA - BRAMA BIELAŃSKA</b> Warszawa	
OPERACJONARZ: <b>REMONT ELEWACJI</b>	
TEMAT RYSUNKU: <b>STAN ZACHOWANIA - ZNISZCZENIA</b> <b>WIDOK ŚCIANY PŁD-ZACH PODCIENIA</b>	
BRANŻA: <b>ARCHITECTURA</b>	
AUTORYZACJA:	
arch. Hanna Jung Młodałska upr. bud. 57-138/86; zawi. konserw. 309/95	podpis: <i>Hanna Jung Młodałska</i> arch. Helena Działuszyńska techn. Anita Kaproń
Nr rysunku: <b>Z-5</b>	
Skala: <b>1:50</b>	
Data: <b>11-2006</b>

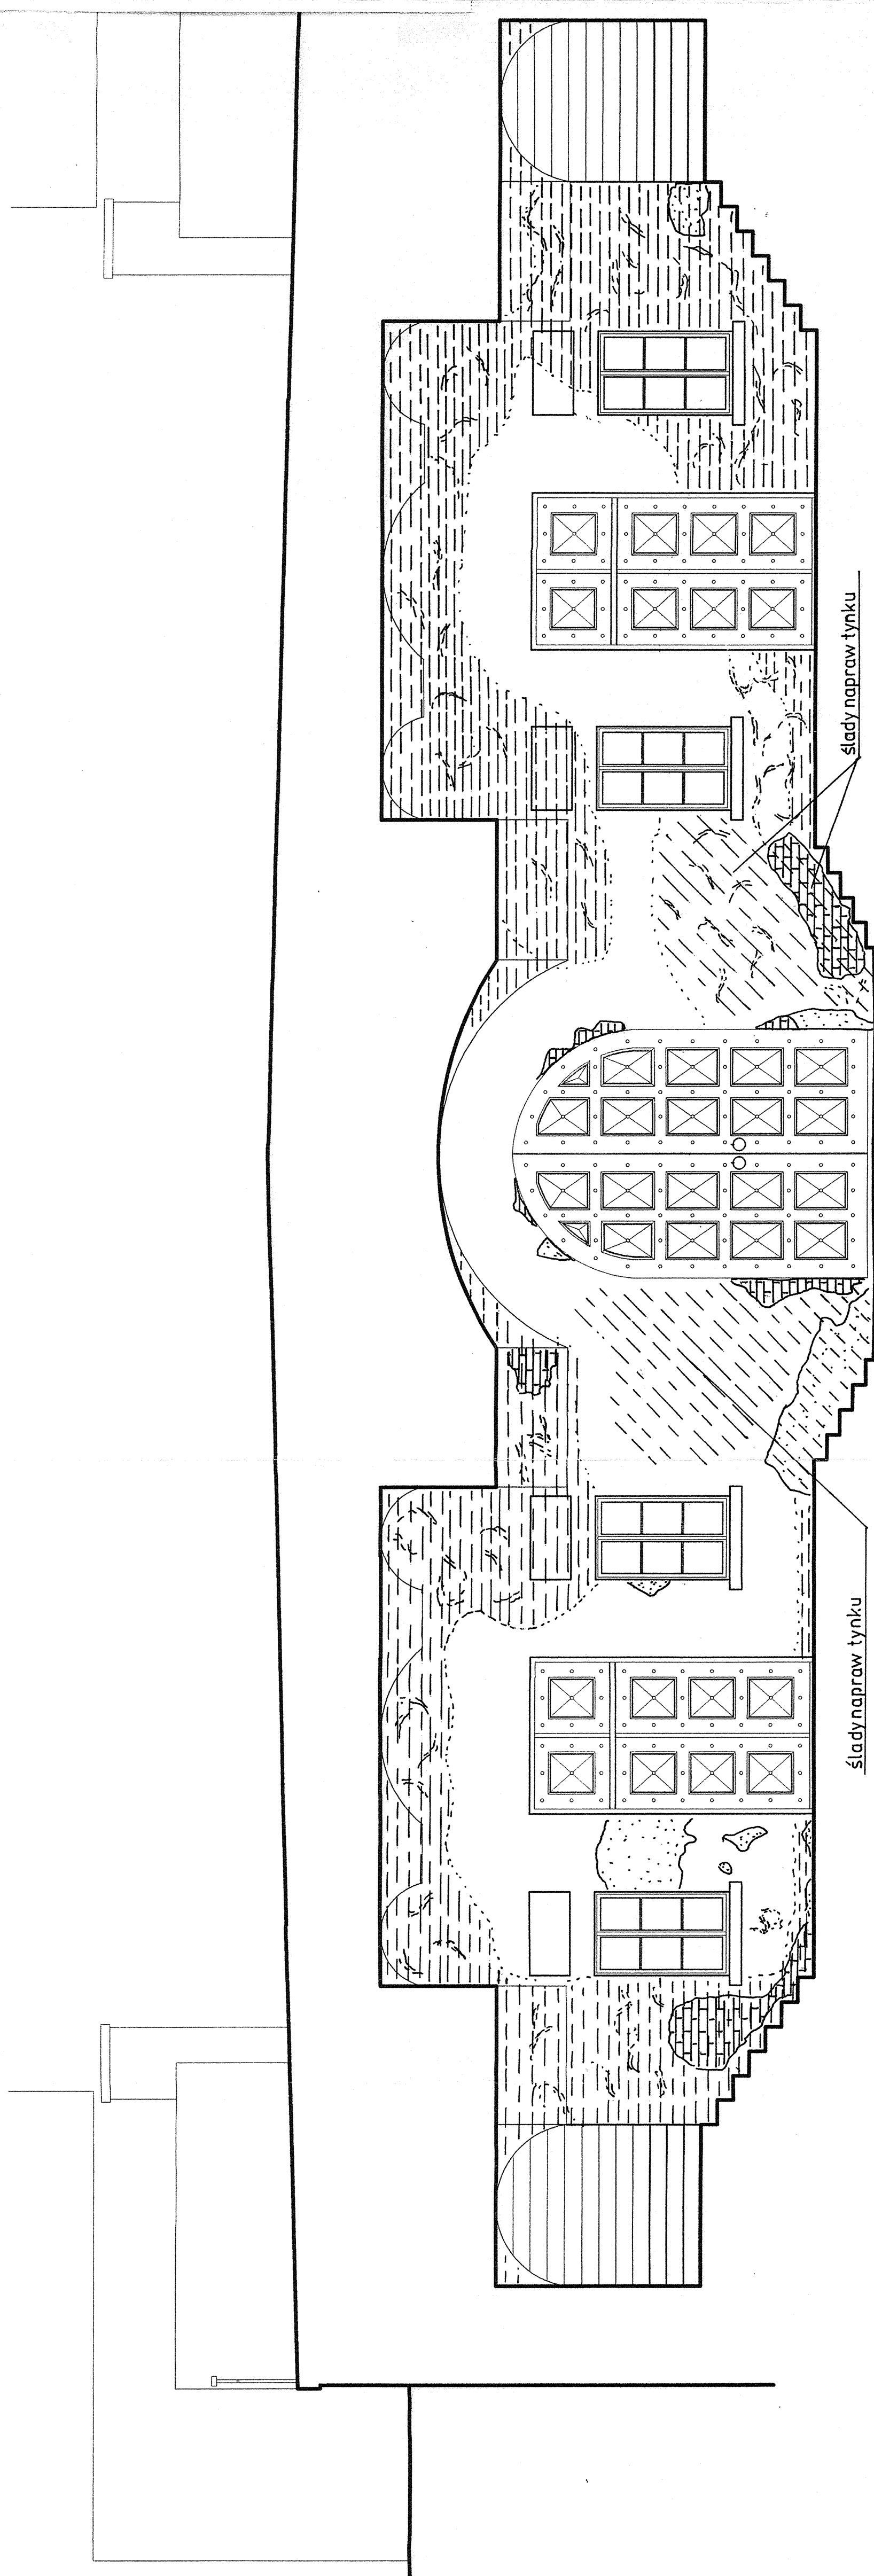
WIDOK ŚCIANY POŁUDNIOWO-ZACHODNIEJ PODCIENIA skala 1:50

- TYNKI W CAŁKOWITEJ DESTRUKCJI
- UBYTKI TYNKU
- UBYTKI TYNKU Z WIDOCZNYM LICEM CEGŁY
- ZŁUSZCZENIA TYNKU
- ŚLADY ZAGRZYBIENIA
