PRO ARTE HANNA JUNG MIEDAŁSKA ARCHITEKTURA I KONSERWACJA ZABYTKÓW 00-172 Warszawa, ul. Działka 15 m 24 tel.: (0-22) 6355533, ad.kom.: 601 949 404, e-mail: biuro.proarte@poczta.onet.pl	
OBIEKT:	CYTADELA - BRAMA BIELAŃSKA WARSZAWA
OPRACOWANIE:	REMONT ELEWACJI
TEMAT PRZEBIEGU:	STAN ZACHOWANIA - ZNISZCZENIA
BRANŻA:	WIDOK ŚCIANY PŁN-WSCH PODCIENIA
AUTORZY OPRACOWANIA:	arch. Hanna Jung Miedalska upr. bud. ST-138/98, zaśw. konserw. 309/95
podpis:	<i>Hanna Jung Miedalska</i>
zobowiązanie:	arch. Helena Dzieduszycka
techn. Anita Kaproń	
Janusz Kaproń	
konsekt	
nr rysunku:	Z-6
skala:	1:50
tytuł:	WIDOK ŚCIANY PÓŁNOCNO-WSCHODNIEJ PODCIENIA
data:	11-2006

WIDOK ŚCIANY PÓŁNOCNO-WSCHODNIEJ PODCIENIA skala 1:50

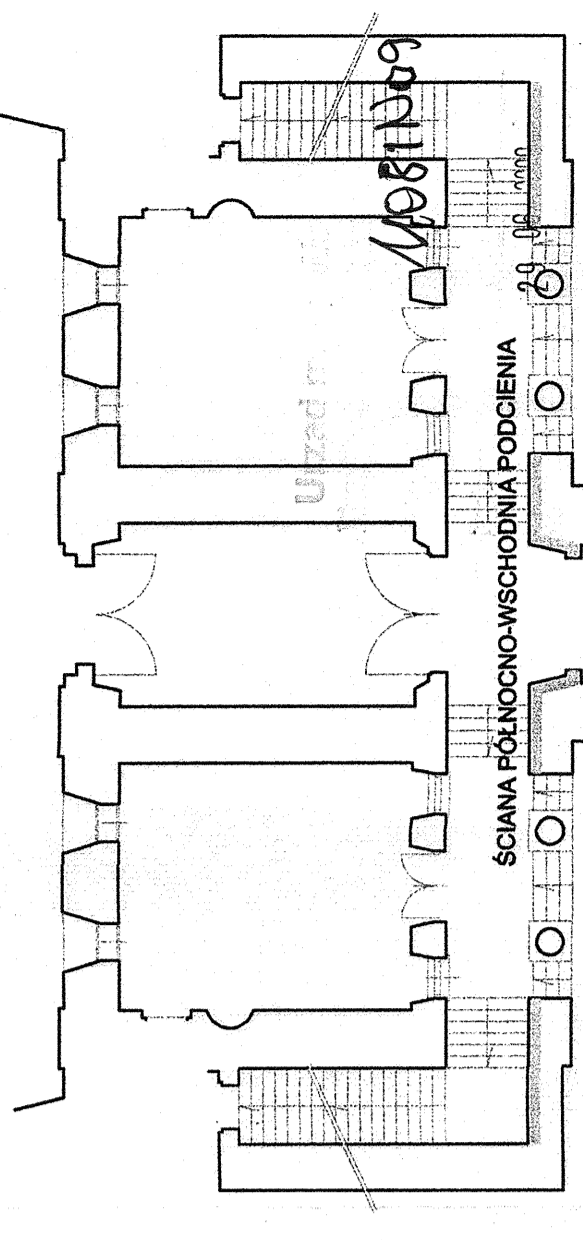
TYNKI W CAŁKOWITEJ DESTRUKCJI
-

UBYTKI TYNKU
-

UBYTKI TYNKU Z WIDOCZNYM LICEM CEGŁY
-

ZŁUSZCZENIA TYNKU
-

ŚLADY ZAGRZYBIENIA
