**Projekt konserwatorski wraz z programem  
planowanych prac konserwatorskich oraz wyceną  
w celach więziennych w Mauzoleum Walki i Męczeństwa  
w Warszawie  
Al. Jana Chrystiana Szucha 25, 00-580 Warszawa**

Mgr sztuki Maria Bator- Krupecka  
Ul Melchiora Wańkowicza 1/105  
02-796 Warszawa  
Nr uprawnień konserwatorskich: 8118

Warszawa, 10.08.2021 r.

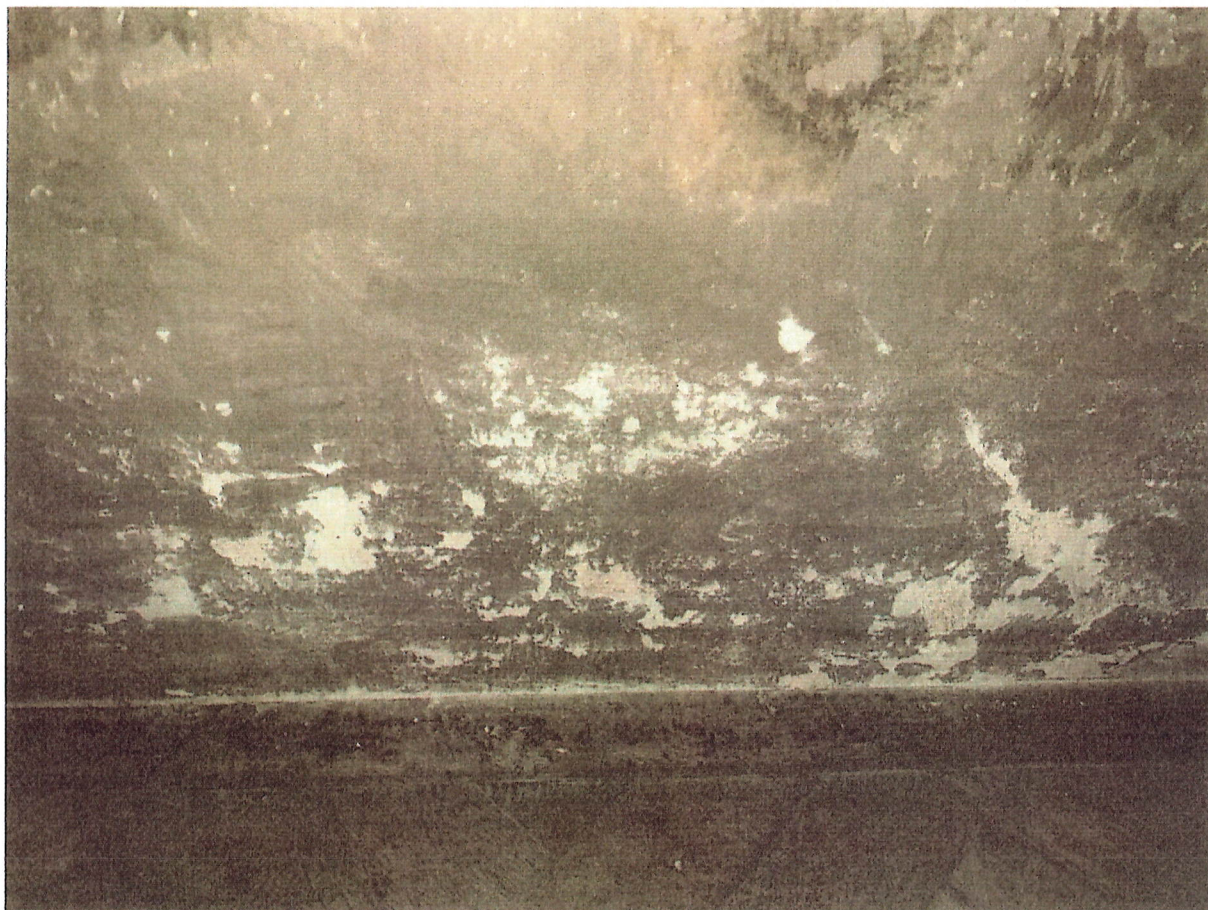
*II. 1 Cela "tramwaj" 1. Niszczące działanie soli. Widoczne uszkodzenia. Ponadto widoczne zmiany w retuszach.*

9. Podklejenie odspajających się łusek za pomocą dyspersji spoiw akrylowych typu Acrycleber.
10. Przeprowadzenie odsalania tynków ścian szczytowych (są pozbawione inskrypcji ołówkiem), metodą migracji do rozszerzonego środowiska.

11. Wykonanie przepony przeciwwilgociowej z zastosowaniem iniekcji krystalicznych (silany, siloksany) na ścianach szczytowych .
12. Demontaż i montaż płyt kamiennych po ich oczyszczeniu i wykonaniu iniekcji krystalicznych w obrębie muru.

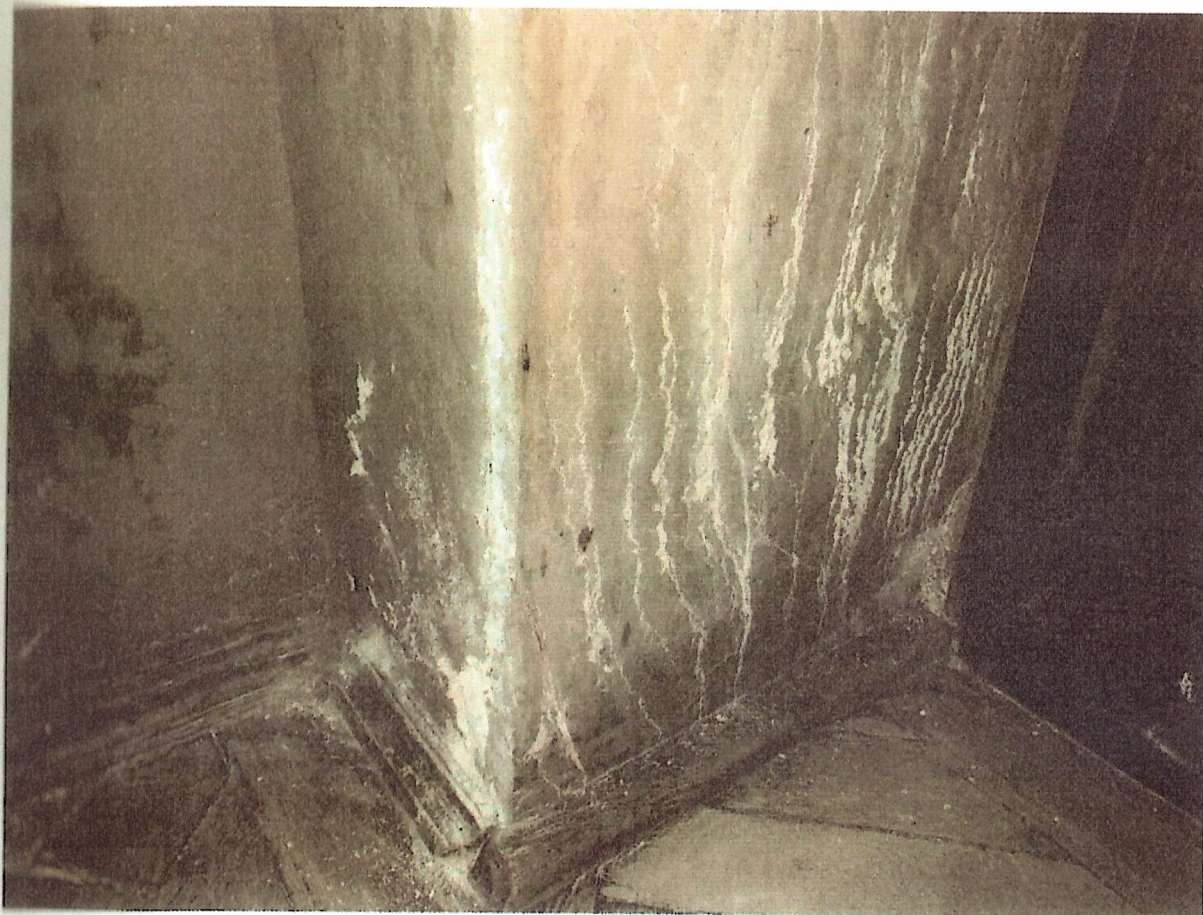
*II. 2 Cella "tramwaj"2. Płyta kamienna - niszczące działanie soli.*

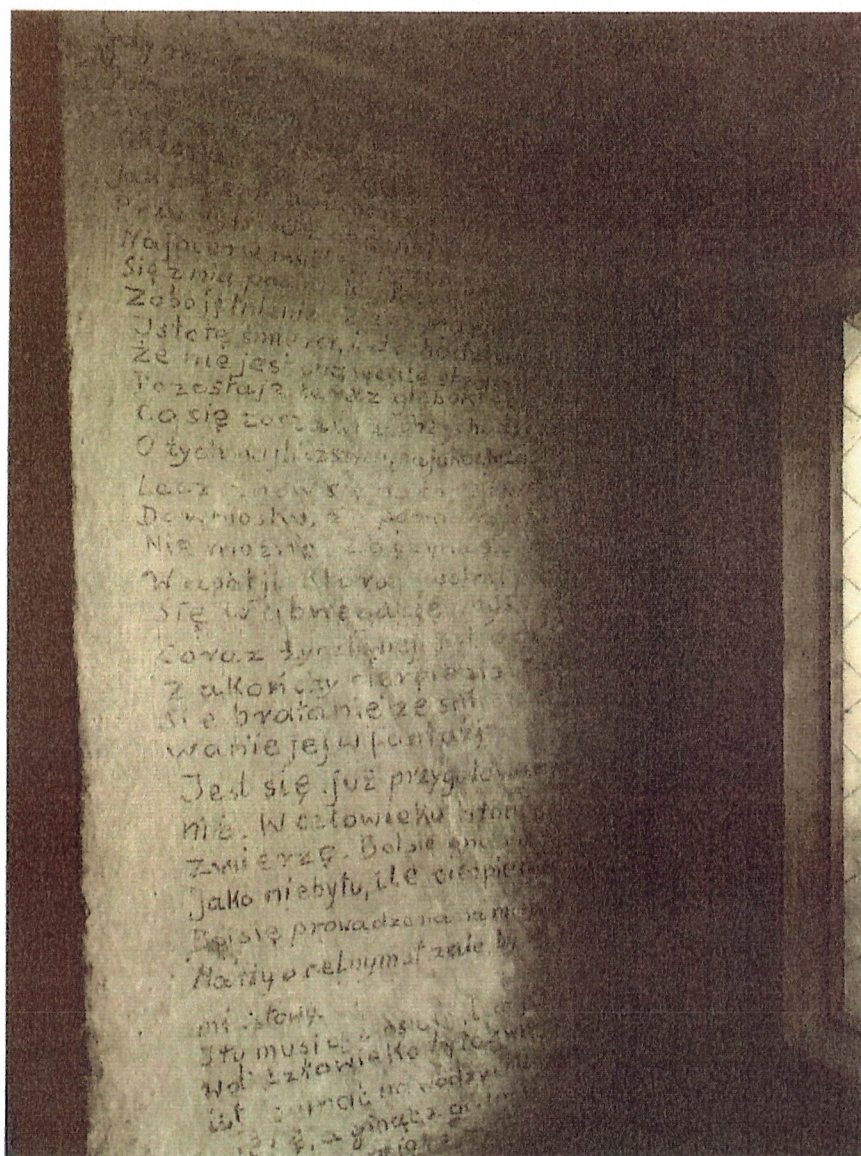
Il. 3 Inskrypcje w glifce okiennym ceta "izolatka" 4

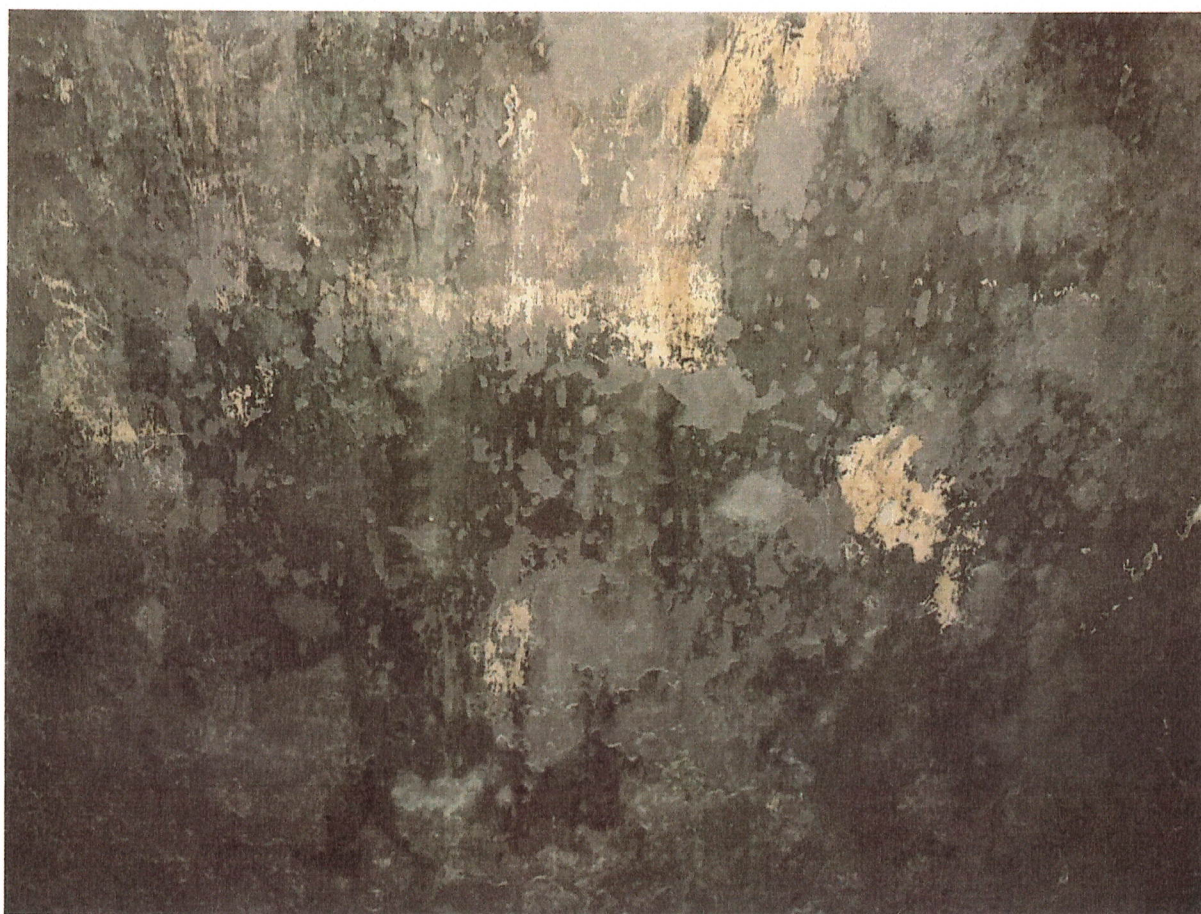
*Il. 4 Retusz z poprzednich prac konserwatorskich.*

16. Założenie pobiał (wybrane obszary).
17. Korekta/wymiana starych retuszy, wykonanie nowych wedle potrzeby.
18. Scalenie kolorystyczne sufitów i ścian.
